**Verordnung  
des Gemeinderates der Marktgemeinde Reutte vom 14.09.2023, mit der eine  
Fahrradstraße im Lärchenweg erlassen wird.**

## **Gefahrenstelle Knoten Lärchenweg - Knittelstraße**

Verkehrstechnisches Gutachten

21-387

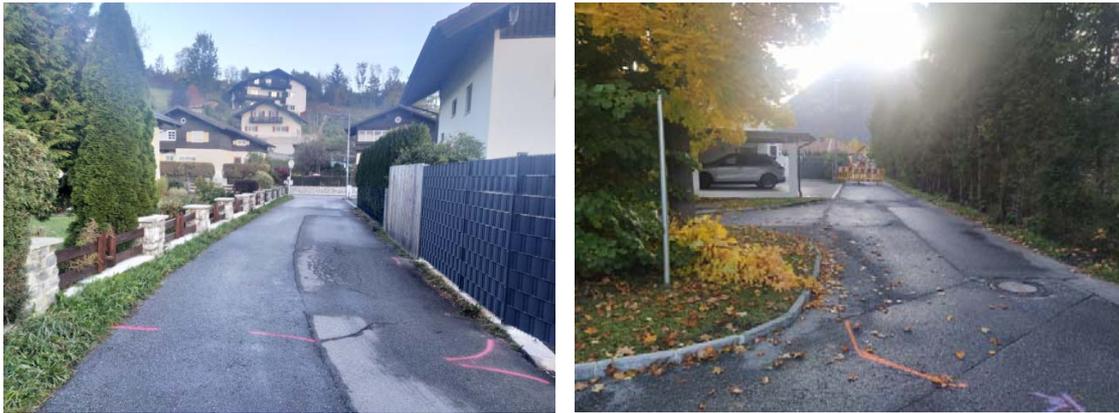
Der Straßenquerschnitt im Lärchenweg ist mit rund 4,0 m gering (siehe Abbildung 2-2 linkes Bild), der sich jedoch auf kurzen Abschnitten bis auf 3,0 m weiter reduziert (siehe Abbildung 2-2 rechtes Bild).

Abbildung 2-2: Straßenquerschnitte Lärchenweg (Fotos: Planoptimo)

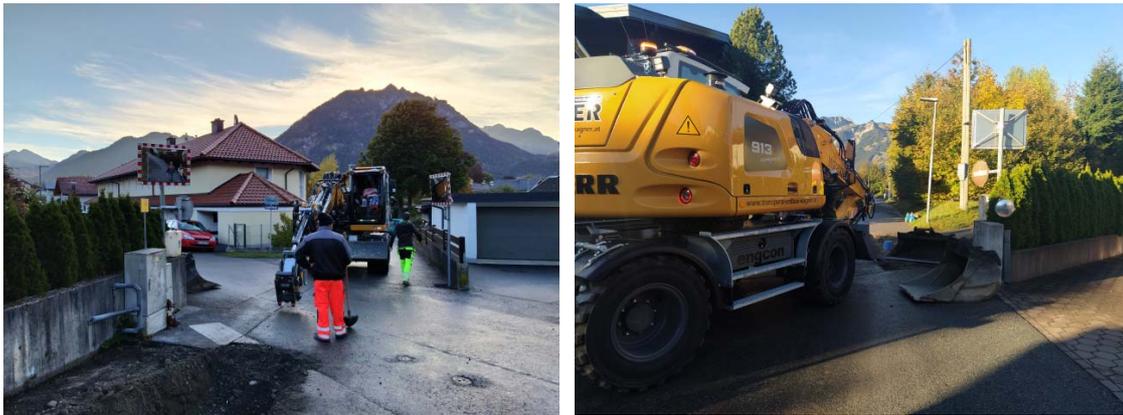
Das östlich des Lärchenwegs im Bereich des Knotens Knittelstraße gelegene Grundstück ist gegenüber dem Straßenniveau rund 1,0 m erhöht und wird zur Straße hin durch eine Mauer begrenzt. Entlang der Mauerkrone ist eine Gartenhecke gepflanzt. Die Sichtverhältnisse in die Knittelfeldstraße sind dadurch stark eingeschränkt. Die hier angebrachten Verkehrsspiegel sollen die Sichtverhältnisse verbessern. Die Anfahrtssicht im Lärchenweg in Richtung Osten muss dennoch als schlecht beurteilt werden, in Richtung Westen als ausreichend.

Die beiden Fotos in Abbildung 2-3 zeigen den beschriebenen Knoten, das linke Bild aus Richtung Lärchenweg, das rechte aus Richtung Knittelstraße.

Abbildung 2-3: Knoten Lärchenweg – Knittelstraße (Fotos: Planoptimo)

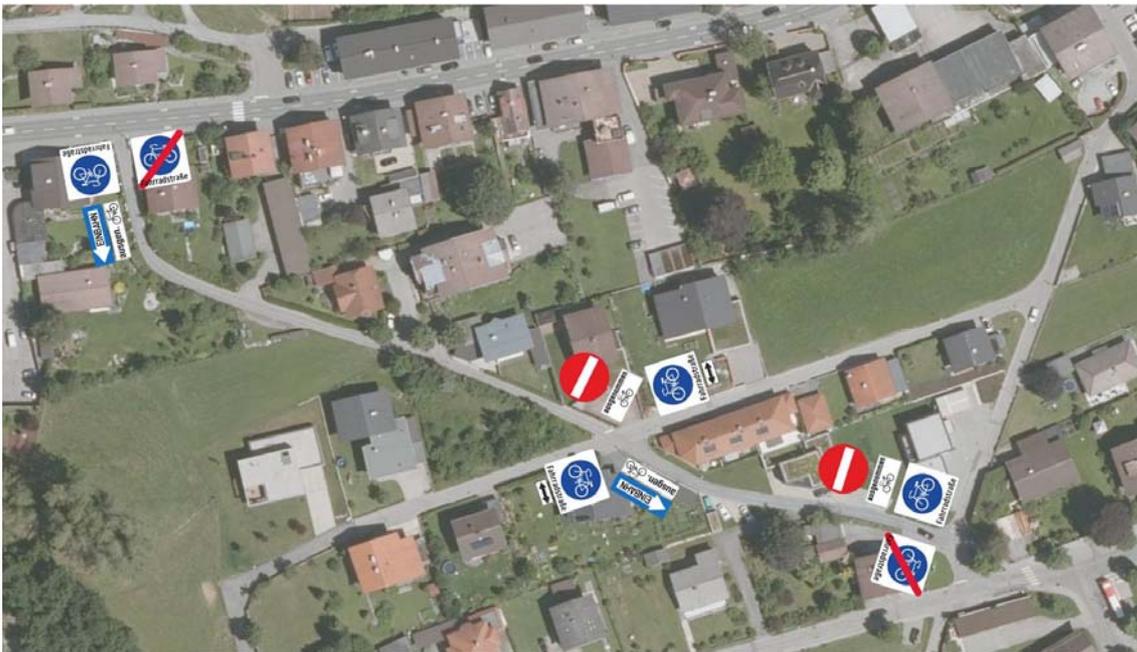
Der Lärchenweg wird über die gesamte Länge zwischen Lindenstraße und Kleinfeldweg als Fahrradstraße ausgewiesen. Der Kfz-Verkehr wird wie im Bestand ab der Lindenstraße in südöstlicher Richtung als Einbahn geführt. Dem Radverkehr wird hingegen das Fahren in beide Richtungen ermöglicht - Radfahren gegen die Einbahn. Die grafische Darstellung der Maßnahme und die notwendige Beschilderung zeigt Abbildung 3-1.

Abbildung 3-1: Fahrradstraße Lärchenweg

**Beurteilung Maßnahme:** Die Einrichtung einer Fahrradstraße im Lärchenweg wird als positiv beurteilt. Der Radverkehr wird durch diese Maßnahme gefördert. Das Geschwindigkeitsniveau wird durch Tempo 30 gesenkt und die Verkehrssicherheit erhöht. Darüber hinaus kann der Durchgangsverkehr (Schleichverkehr), in Folge des Durchfahrtsverbots in Fahrradstraßen – Kontrollen vorausgesetzt -, vermieden werden. Der Kfz-Verkehr verringert sich somit auf dem Straßenzug.

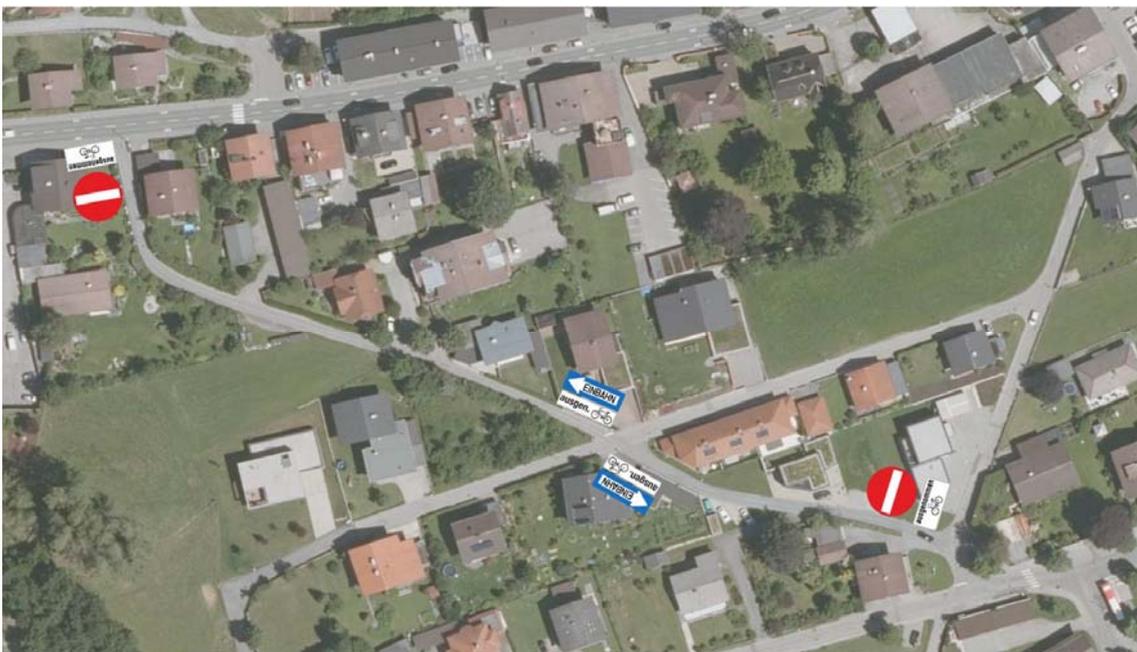
Im Lärchenweg wird zwischen Lindenstraße und Knittelstraße die Fahrtrichtung der bestehenden Einbahn umgekehrt; d.h. Fahrzeuge können nur noch in Richtung Lindenstraße fahren. Davon ausgenommen wird der Radverkehr, der in beide Richtungen fahren darf (Radfahren gegen die Einbahn). Im südöstlichen Teil des Lärchenwegs zwischen Knittelstraße und Kleinfeldweg wird die bestehende Fahrtrichtung beibehalten. Auch hier wird ein Radfahren gegen die Einbahn ermöglicht. Die Maßnahme ist in Abbildung 3-2 grafisch dargestellt.

Abbildung 3-2: Umkehr Einbahn Lärchenweg

Beurteilung Maßnahme: Im Lärchenweg können bei rutschiger Fahrbahn Fahrzeuge oftmals nicht rechtzeitig vor der Haltelinie am Knoten Lärchenweg – Knittelstraße anhalten, wodurch gefährliche Situationen mit dem querenden Verkehr entstehen. Durch den Wechsel der Fahrtrichtung im Lärchenweg kann dies vermieden werden. Auch die Sichtverhältnisse am Knoten werden durch diese Maßnahme deutlich verbessert, da Fahrten aus Richtung Lindenstraße, mit einer schlechten Einsicht in den Knoten, nicht mehr stattfinden. Ein Einfahren in den Lärchenweg – in beide Richtungen - kann nur noch aus der Knittelstraße erfolgen. Diese Fahrrelationen weisen ausreichende Sichtverhältnisse auf. Weiters kann mit dieser Maßnahme der Schleichverkehr zwischen Lindenstraße und Obermarkt unterbunden werden. Eine Durchfahrt im Lärchenweg ist nicht mehr möglich.

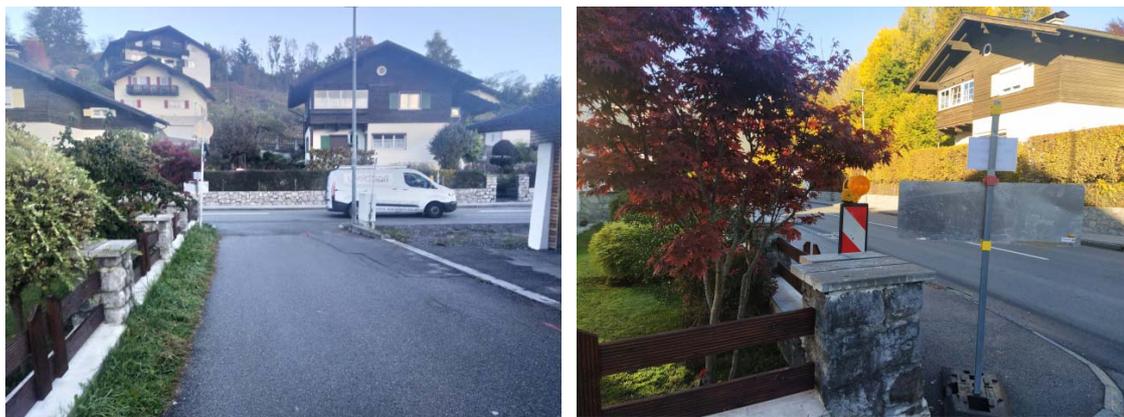
Am Knoten Lärchenweg – Lindenstraße bestehen bei der Ausfahrt aus dem Lärchenweg in Richtung Westen eingeschränkte Sichtverhältnisse. Diese sind durch die beengten Straßenverhältnisse sowie die Bepflanzung am angrenzenden Grundstück gegeben. Die beschriebene Situation veranschaulichen die beiden Fotos in Abbildung 3-3, wobei das rechte Foto die Sichtverhältnisse in Richtung Westen zeigt.

Abbildung 3-3: Eingeschränkte Sichtverhältnisse Knoten Lärchenweg – Lindenstraße (Fotos: Planoptimo)

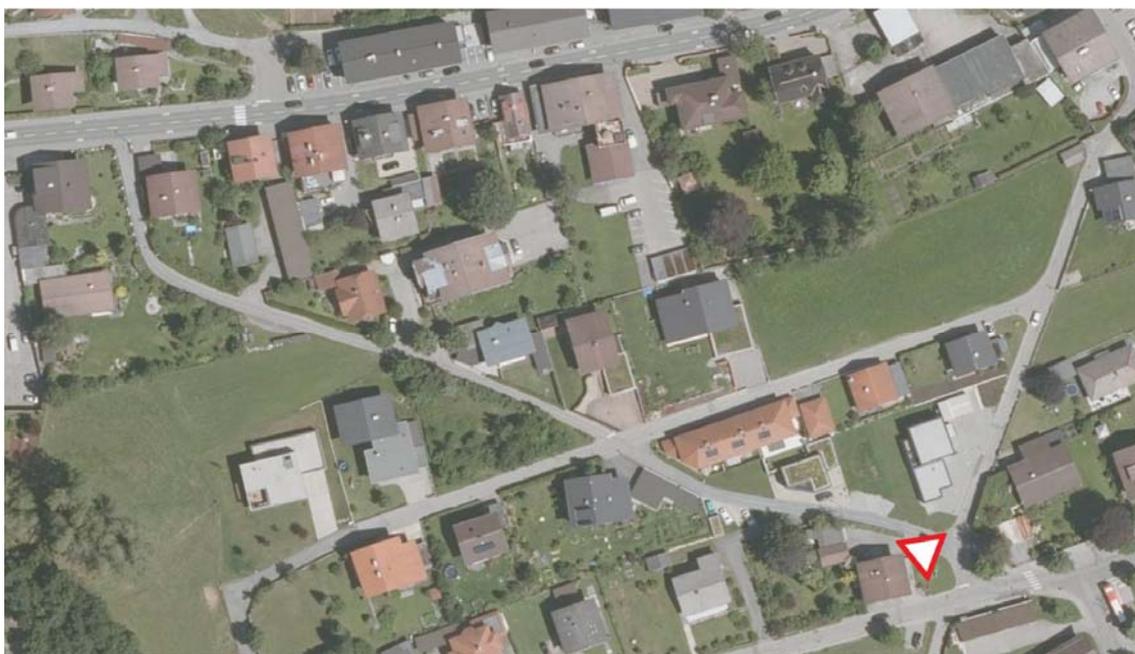
Der Lärchenweg wird am Knoten Lärchenweg – Kleinfeldweg mit „Vorrang geben“ nach § 52 lit. c Zif. 23 StVO 1960 gegenüber der Kleinfeldweg benachrangt. In Abbildung 3-5 ist die beschriebene Maßnahme grafisch dargestellt.

Abbildung 3-5: Vorrang geben Knoten Lärchenweg – Kleinfeldweg

Beurteilung Maßnahme: Die Maßnahme dient der Temporeduktion im Knotenbereich. Vom Lärchenweg kommende Fahrzeuge reduzieren vor der Einfahrt in den Knoten aufgrund des Nachrangs ihre Fahrgeschwindigkeit, wodurch die Verkehrssicherheit erhöht wird.

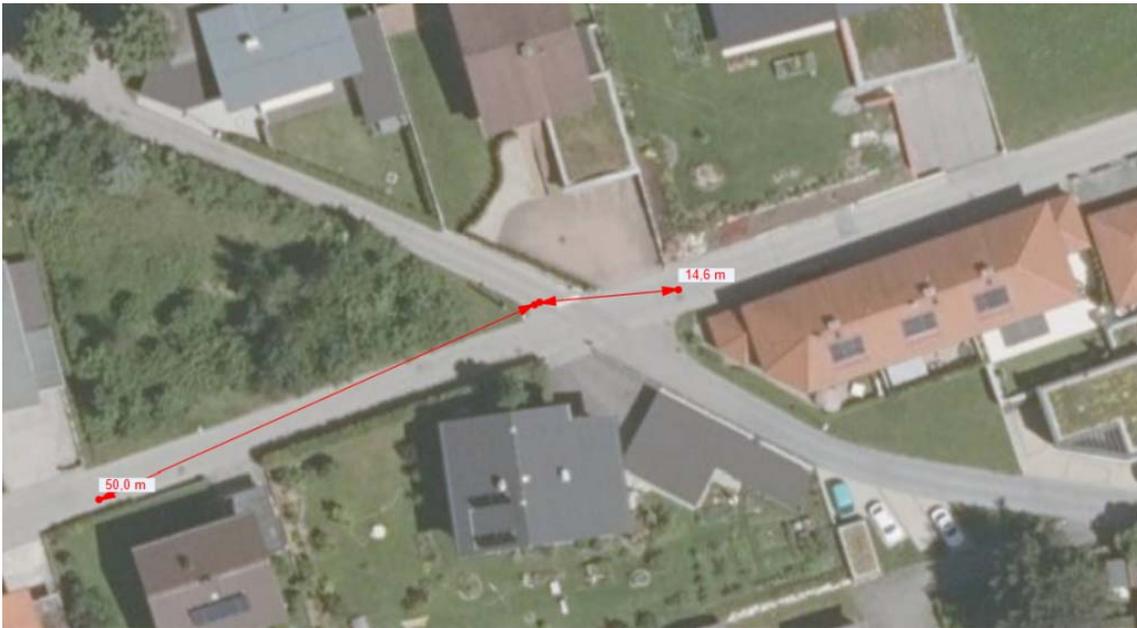
Die Haltesichtweiten im Lärchenweg sind über die gesamte Länge ausreichend, ebenso sind die Grundstücksausfahrten ausreichend einsehbar. Am Knoten mit der Knittelstraße ist der Lärchenweg durch „Halt“ benachrangt. Die Anfahrtssichtweite ist trotz der hier aufgestellten Verkehrsspiegel in Richtung Osten schlecht. Bei einer verordneten Geschwindigkeit von 40 km/h muss laut RVS 03.05.12 Knoten [4] die Schenkellänge für die Anfahrtssicht mindestens 50 m betragen. Wie in Abbildung 4-1 dargestellt, beträgt diese rund 15 m in Richtung Osten. In Richtung Westen ist die Anfahrtssicht mit mehr als 50 m ausreichend.

Abbildung 4-1: Anfahrtssichtweiten Knoten Lärchenweg - Knittelstraße [1]

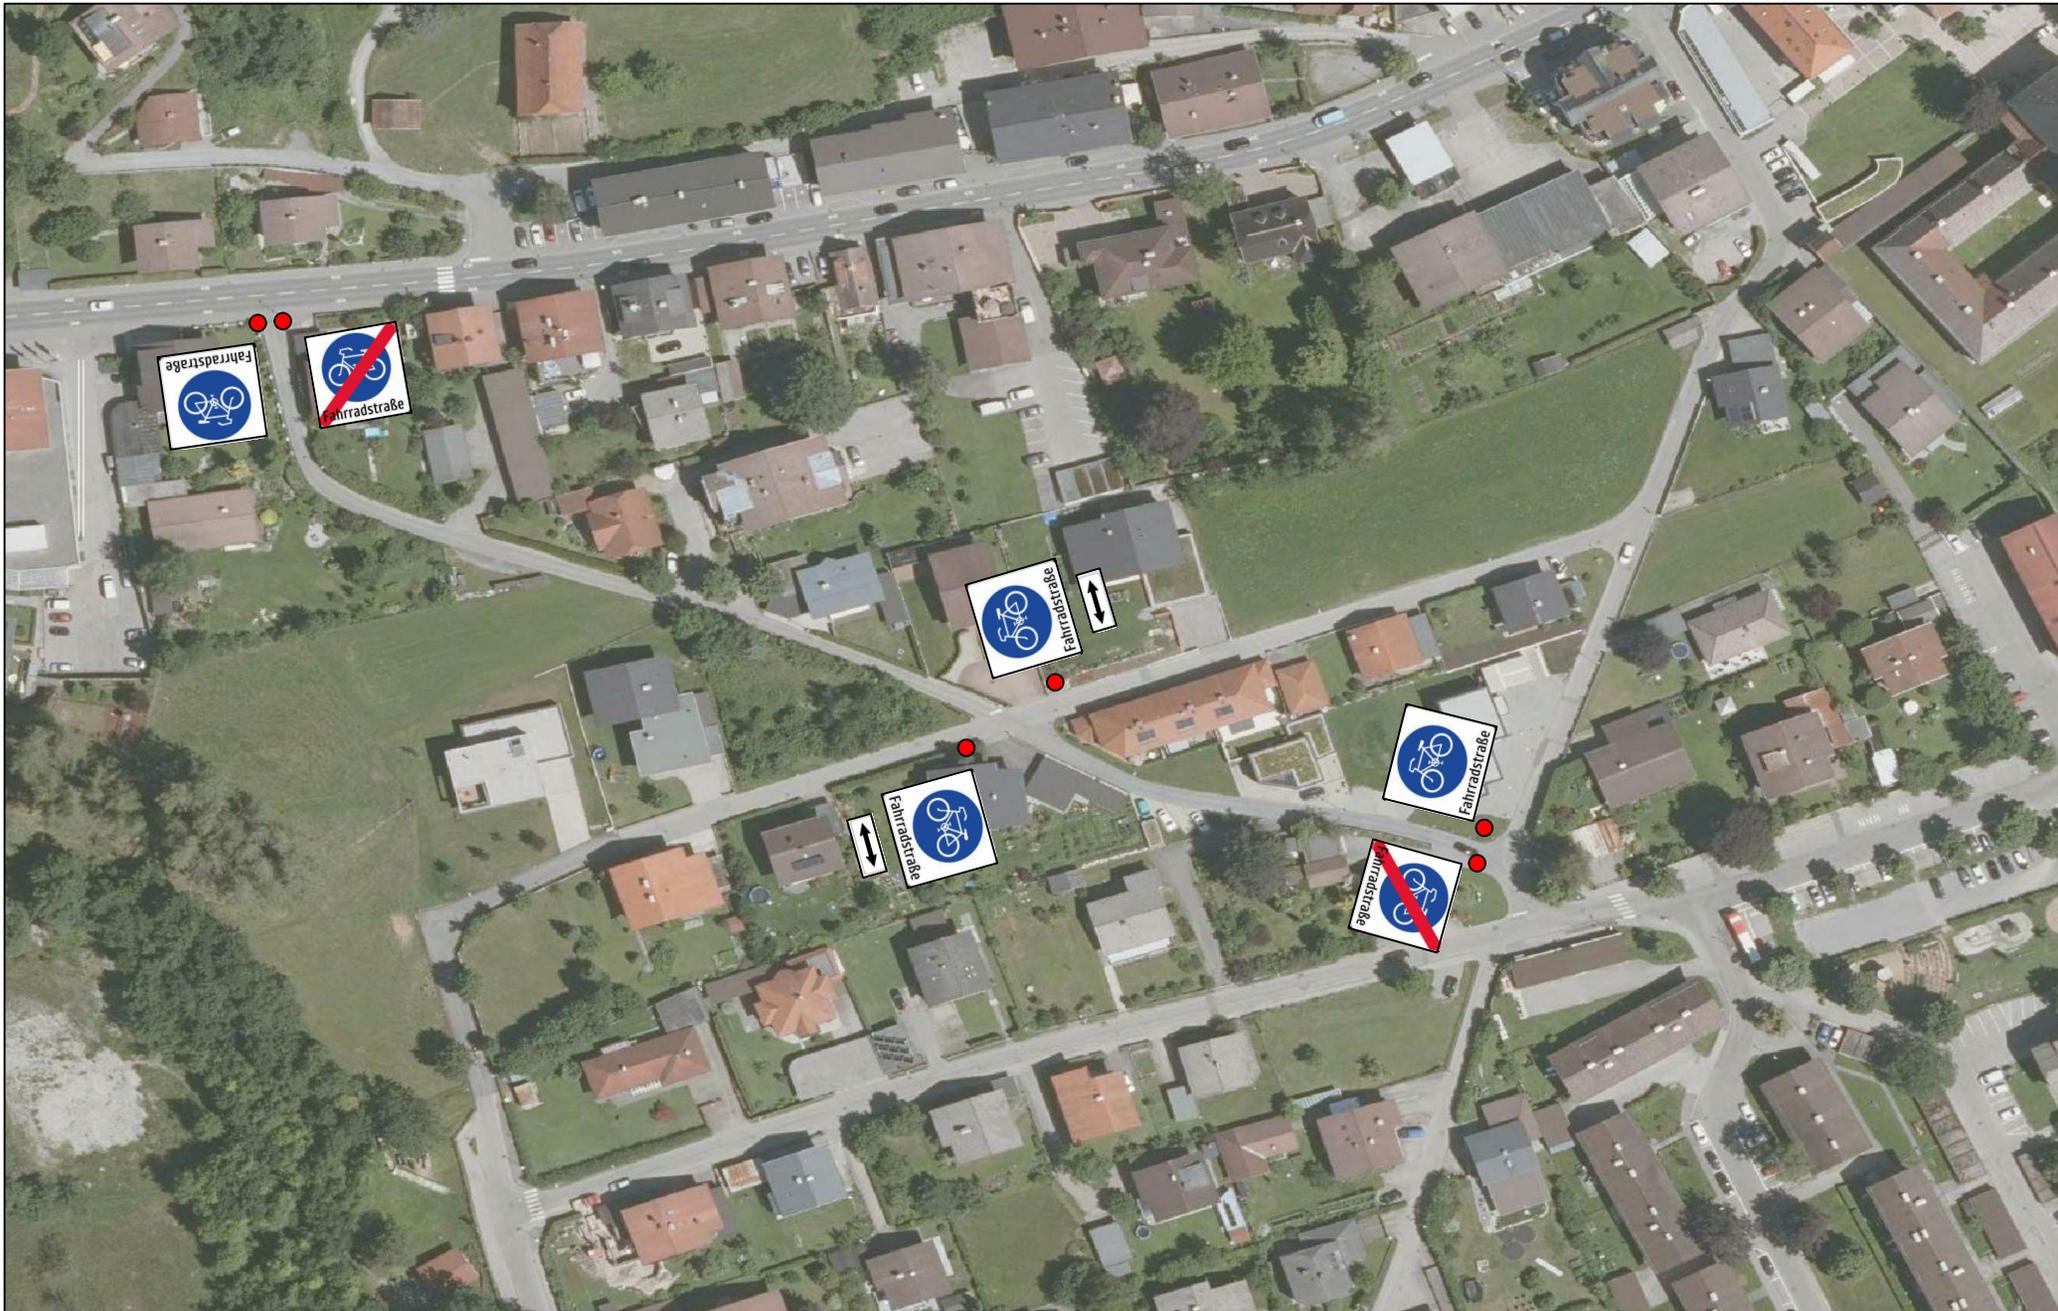
# Anlage 2 zur Verordnung Fahrradstraße Lärchenweg / Beschilderungsplan

Die Kundmachung der Verordnung erfolgt durch das Aufstellen der Verkehrszeichen gemäß § 53 Z. 26 StVO 1960 „Fahrradstraße“ und durch das Aufstellen der Verkehrszeichen gemäß § 53 Z. 29 StVO 1960 „Ende einer Fahrradstraße“ entsprechend der in der Anlage enthaltenen Beschilderungsplan (Anlage 2).
